دراسة التأثيرات البشرية المتلفة لبعض الآثار الإسلامية وطرق صيانتها بمدينة القاهرة القديمة

تطبيقا على أحد المبانى الأثرية الإسلامية المختارة بمدينة القاهرة القديمة

بحث لنيل درجة الماجستير فى ترميم وصيانة الآثار

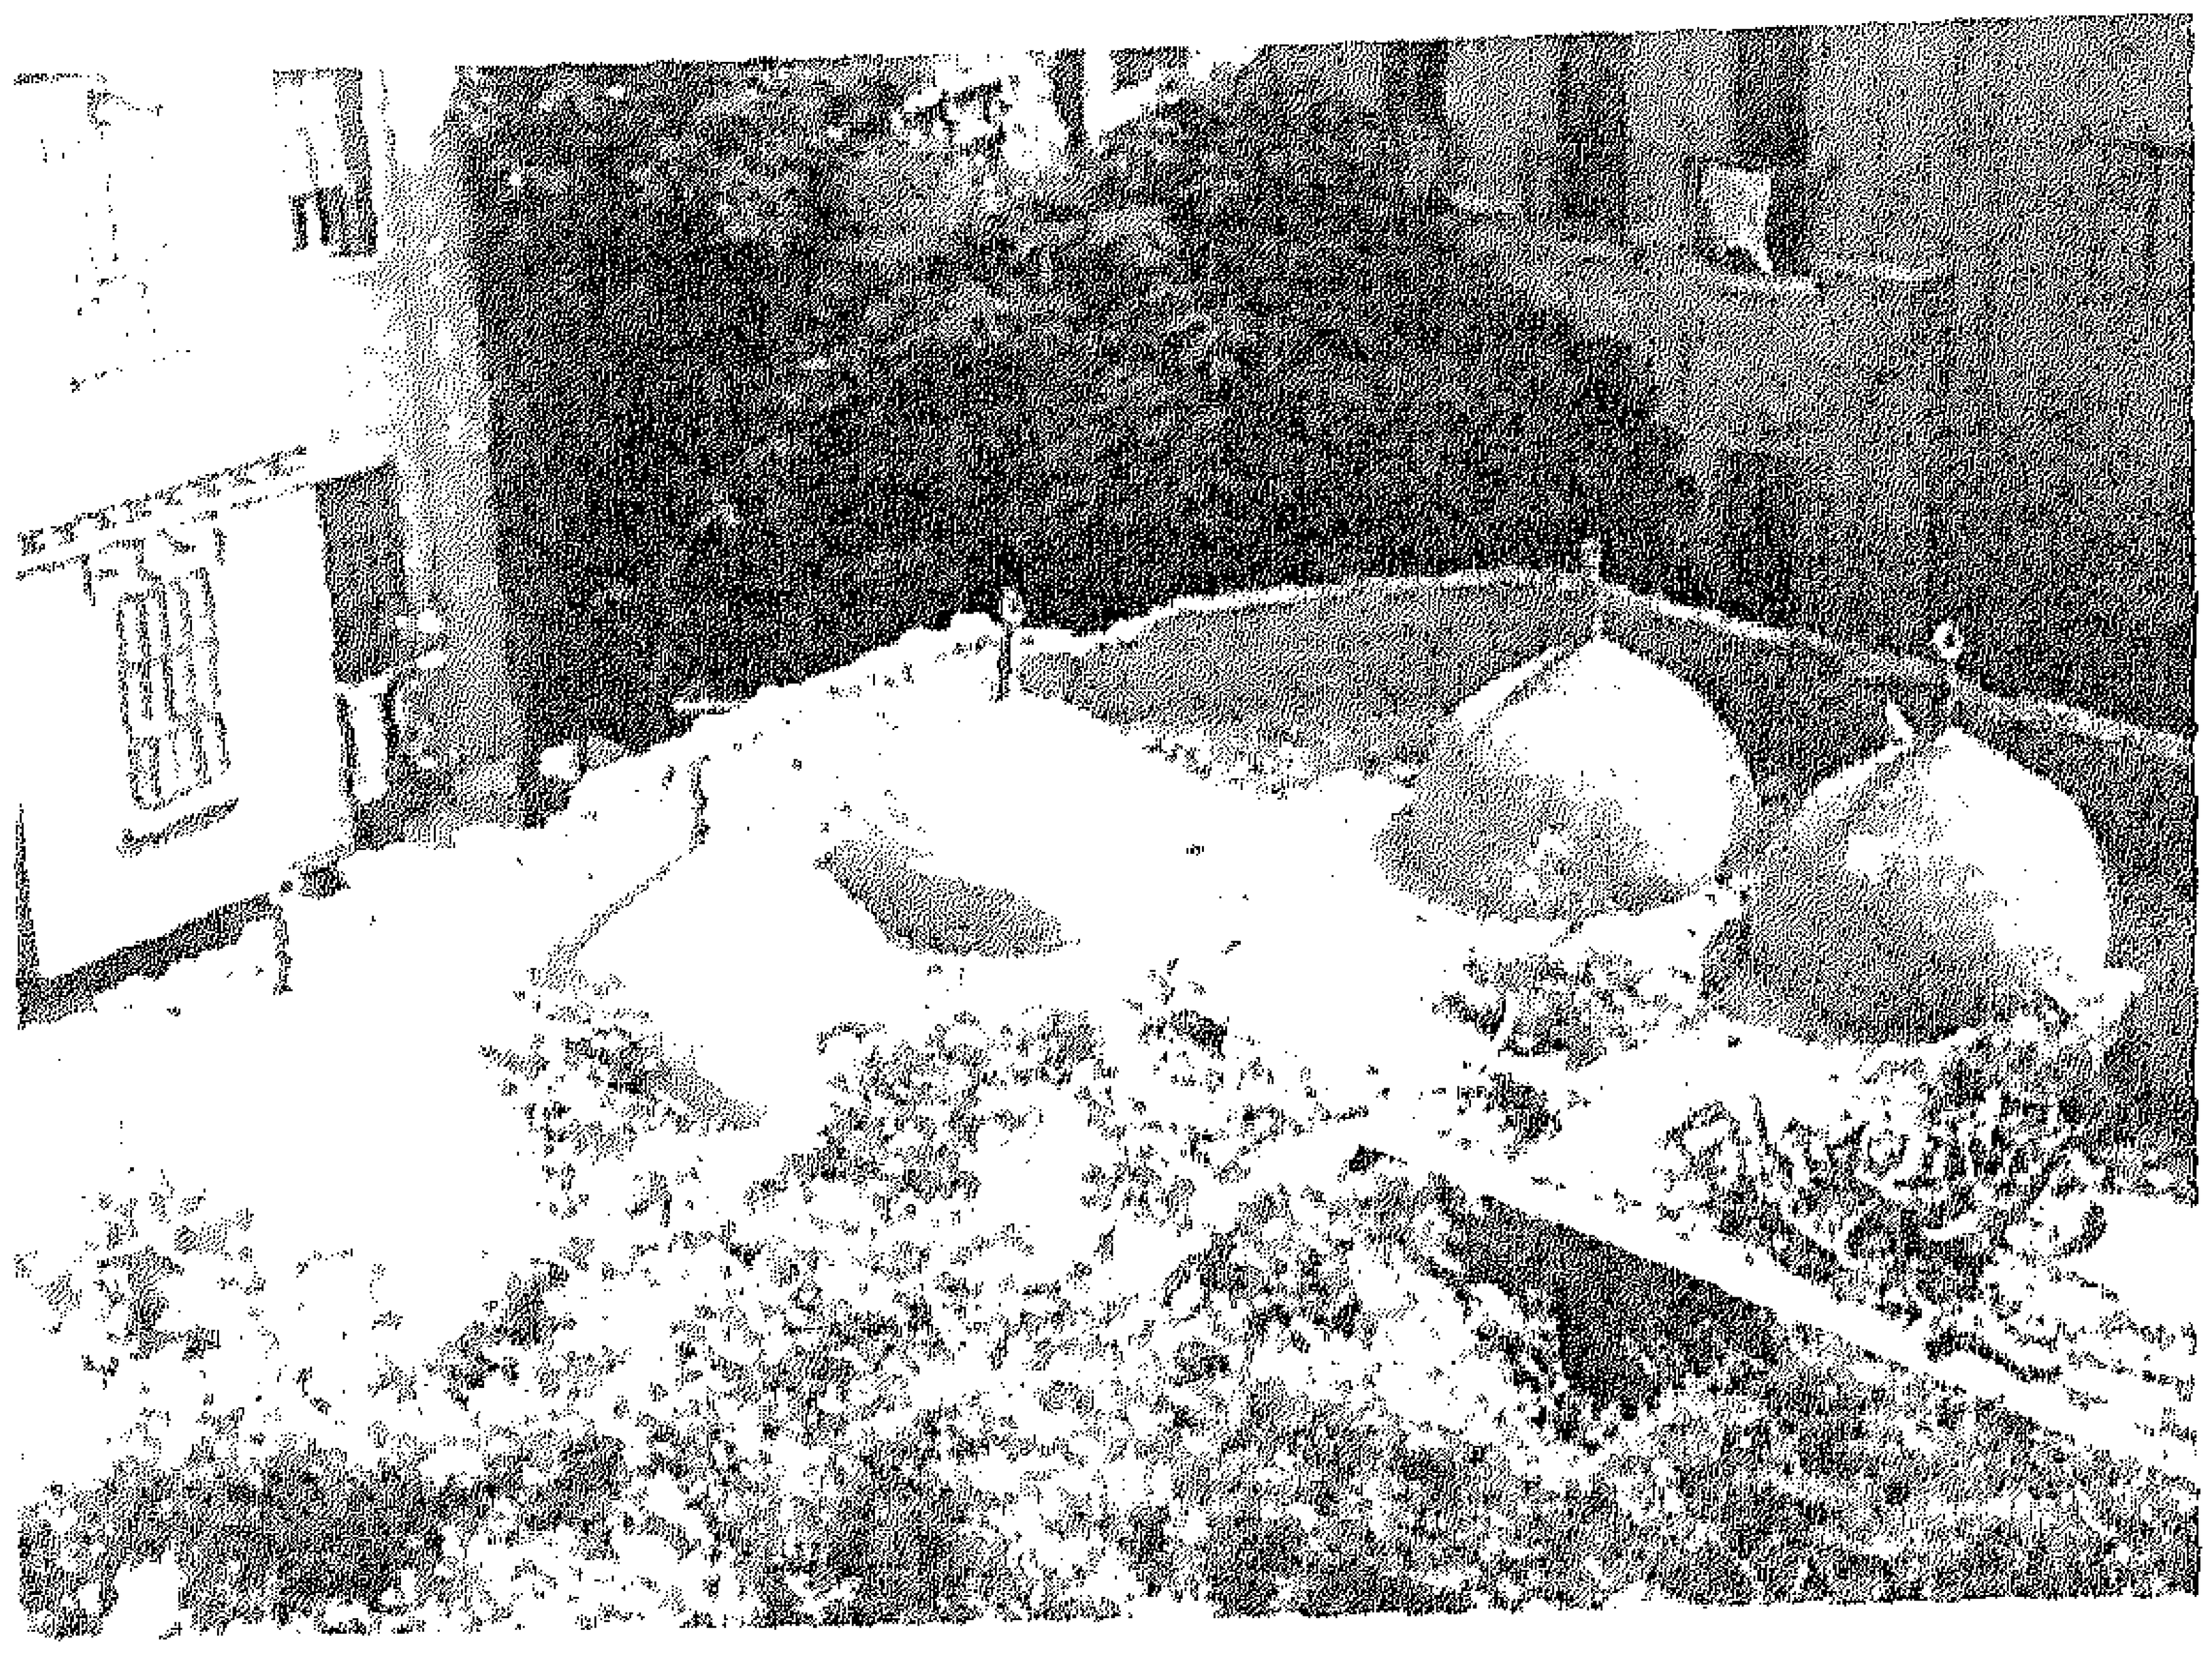
صورة رقم (٦٥) توضح وضع حنفية حريق وكشك تليفونات بجانب
أحد المبانى الأثرية   عن : القاهرة التاريخية

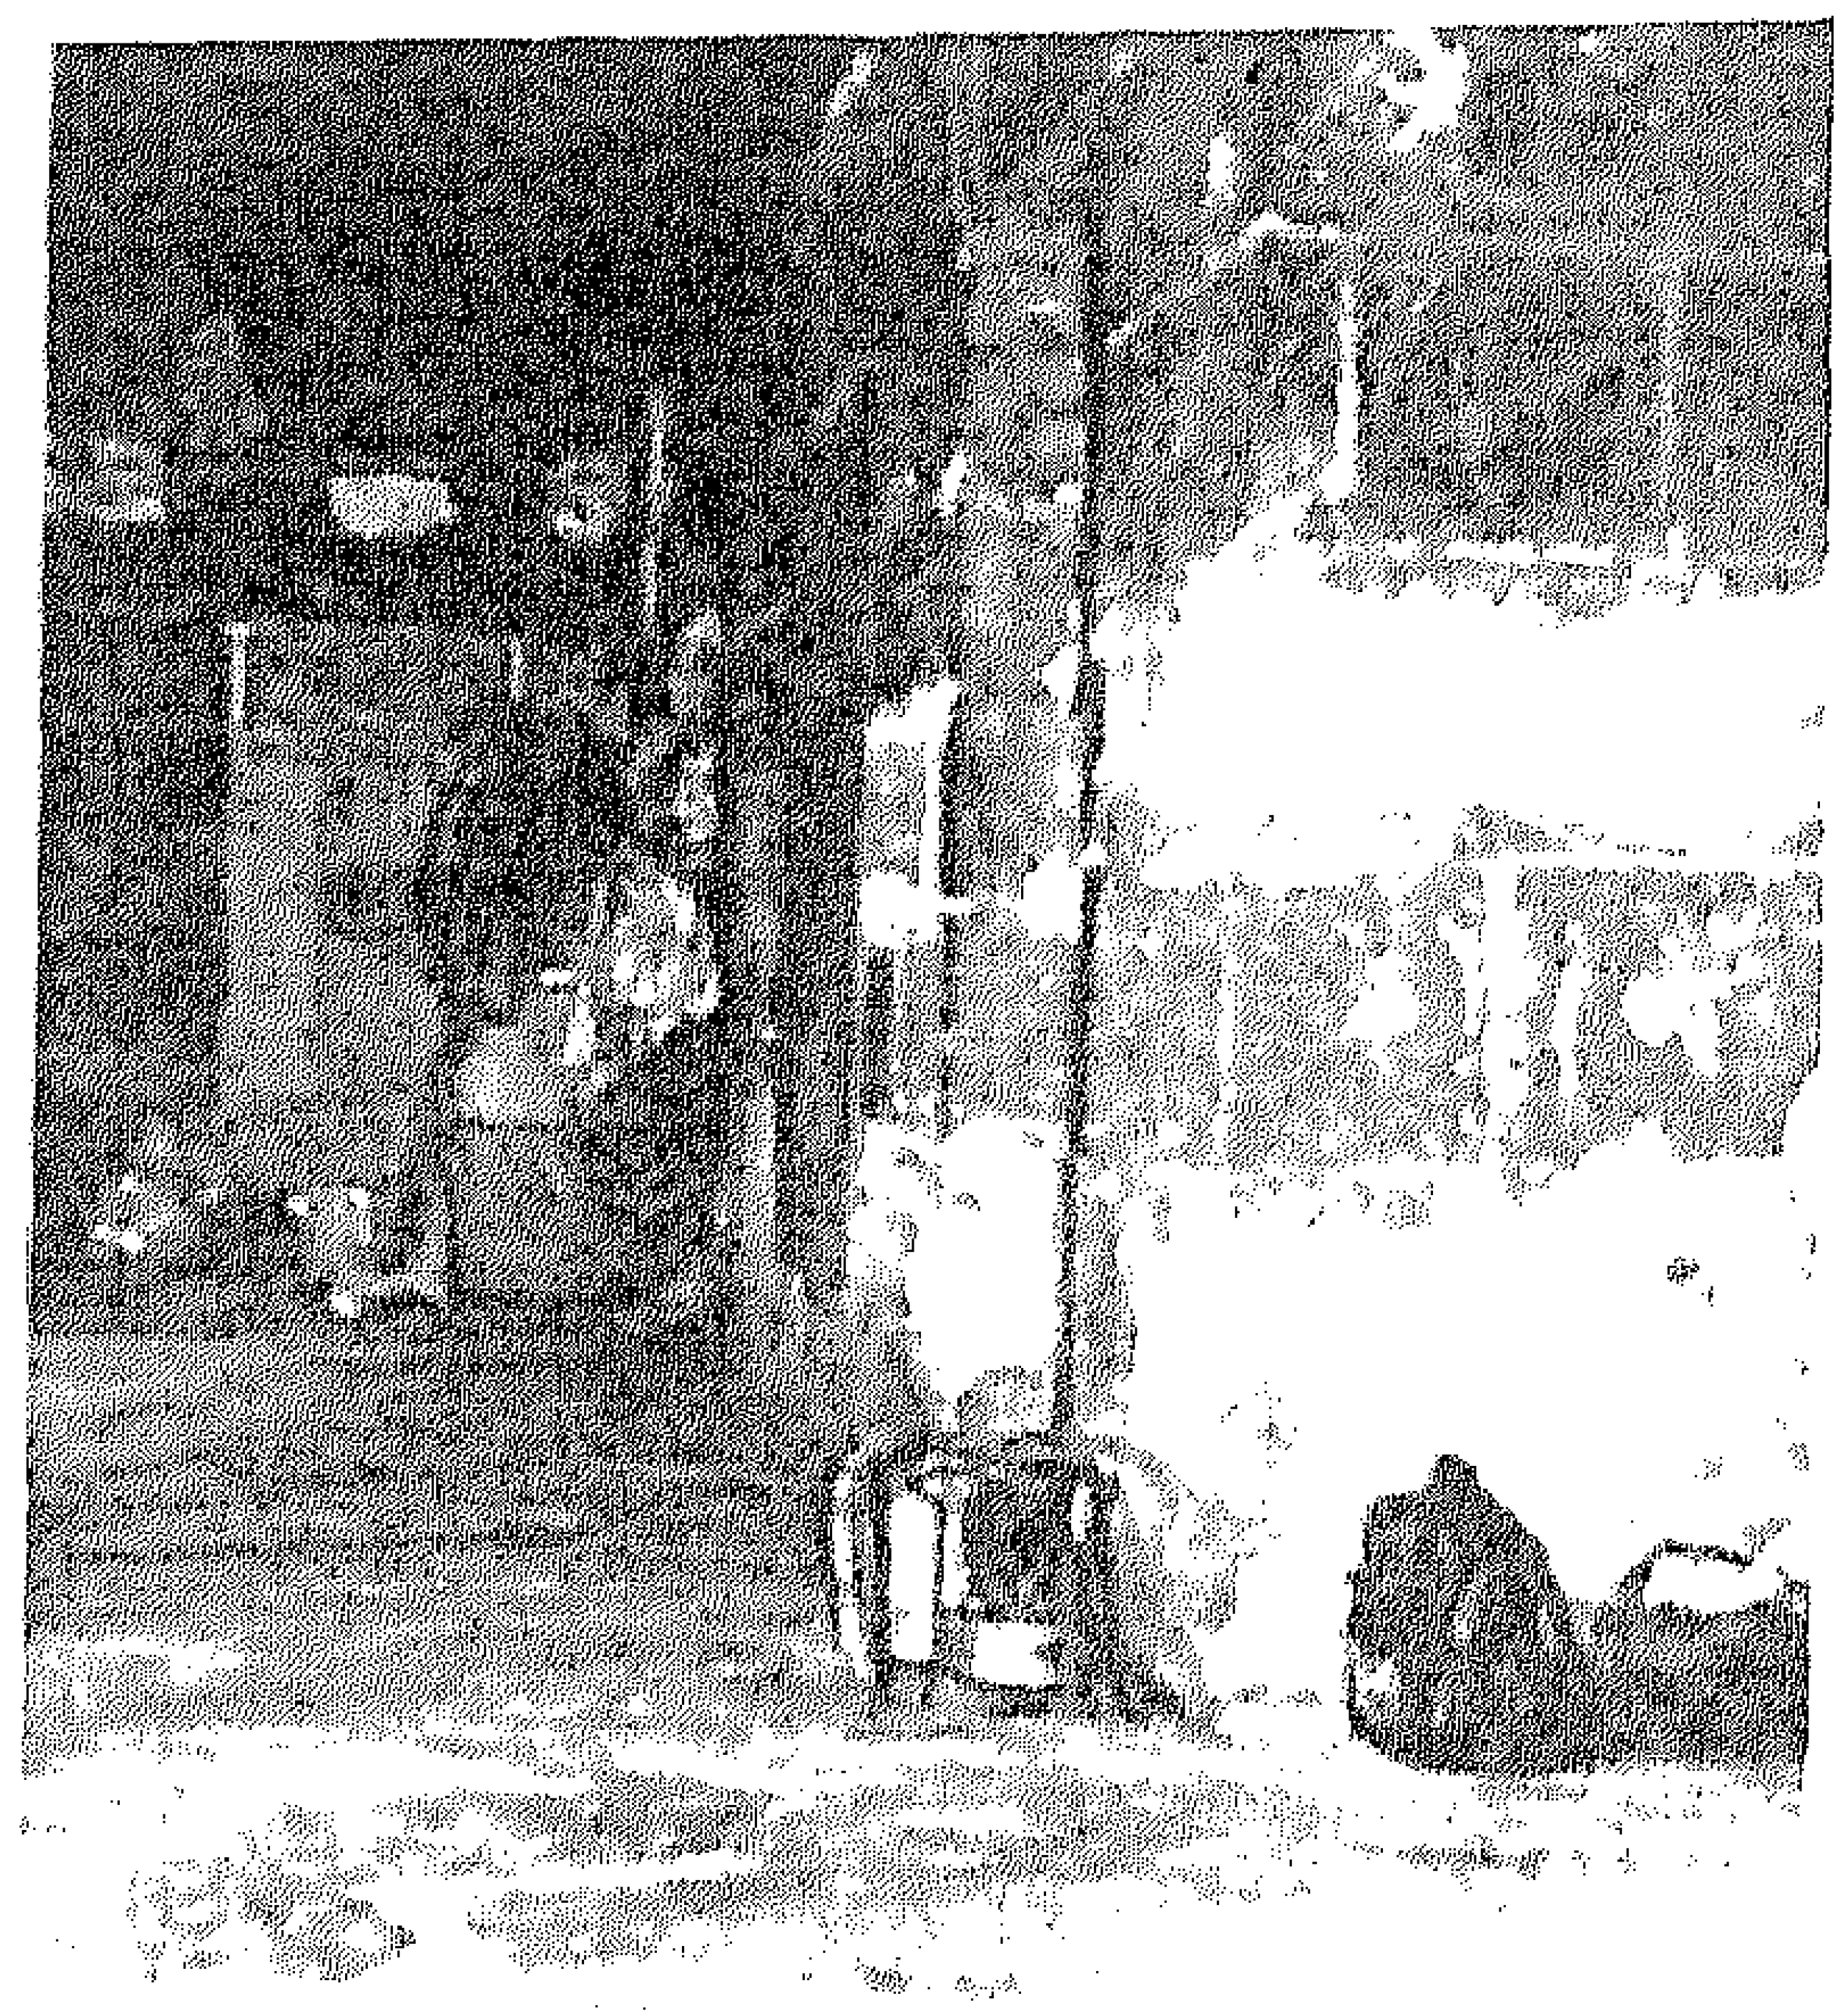
صورة رقم (٦٩) توضح تحول الميضأة إلى حجرة سكنية

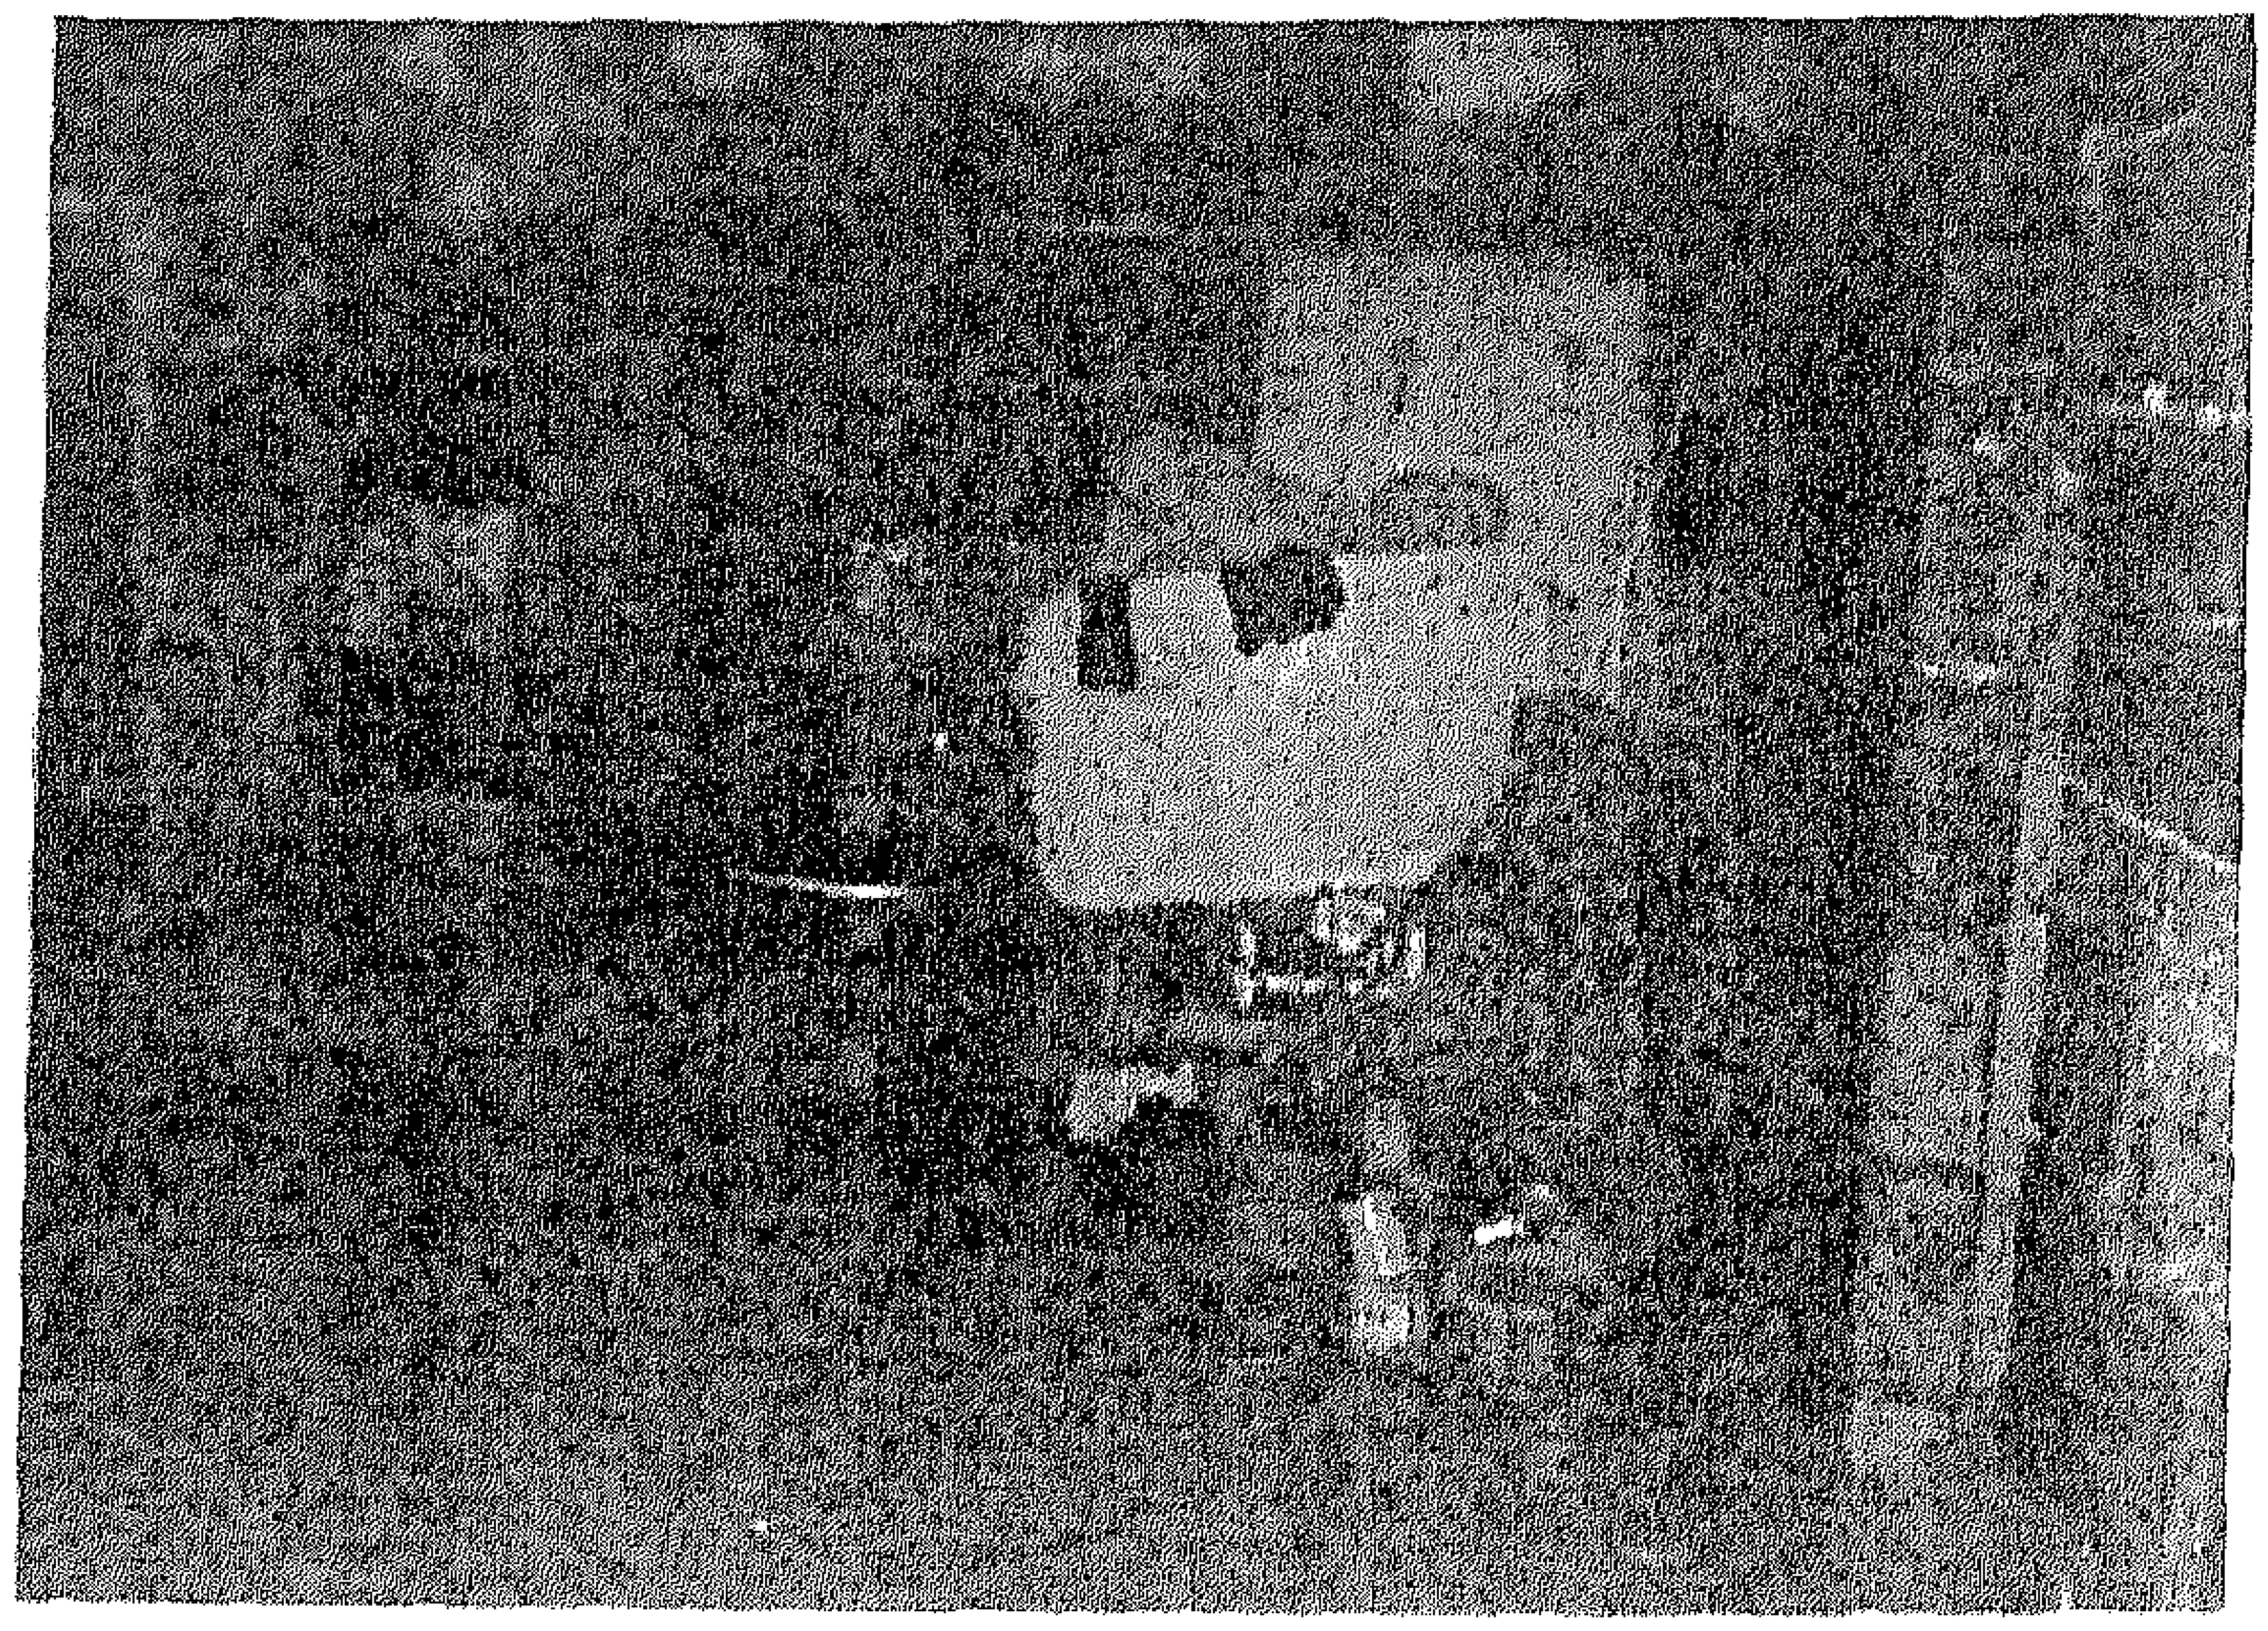
صورة رقم (٧١) توضح التشوهات بمبنى التكية

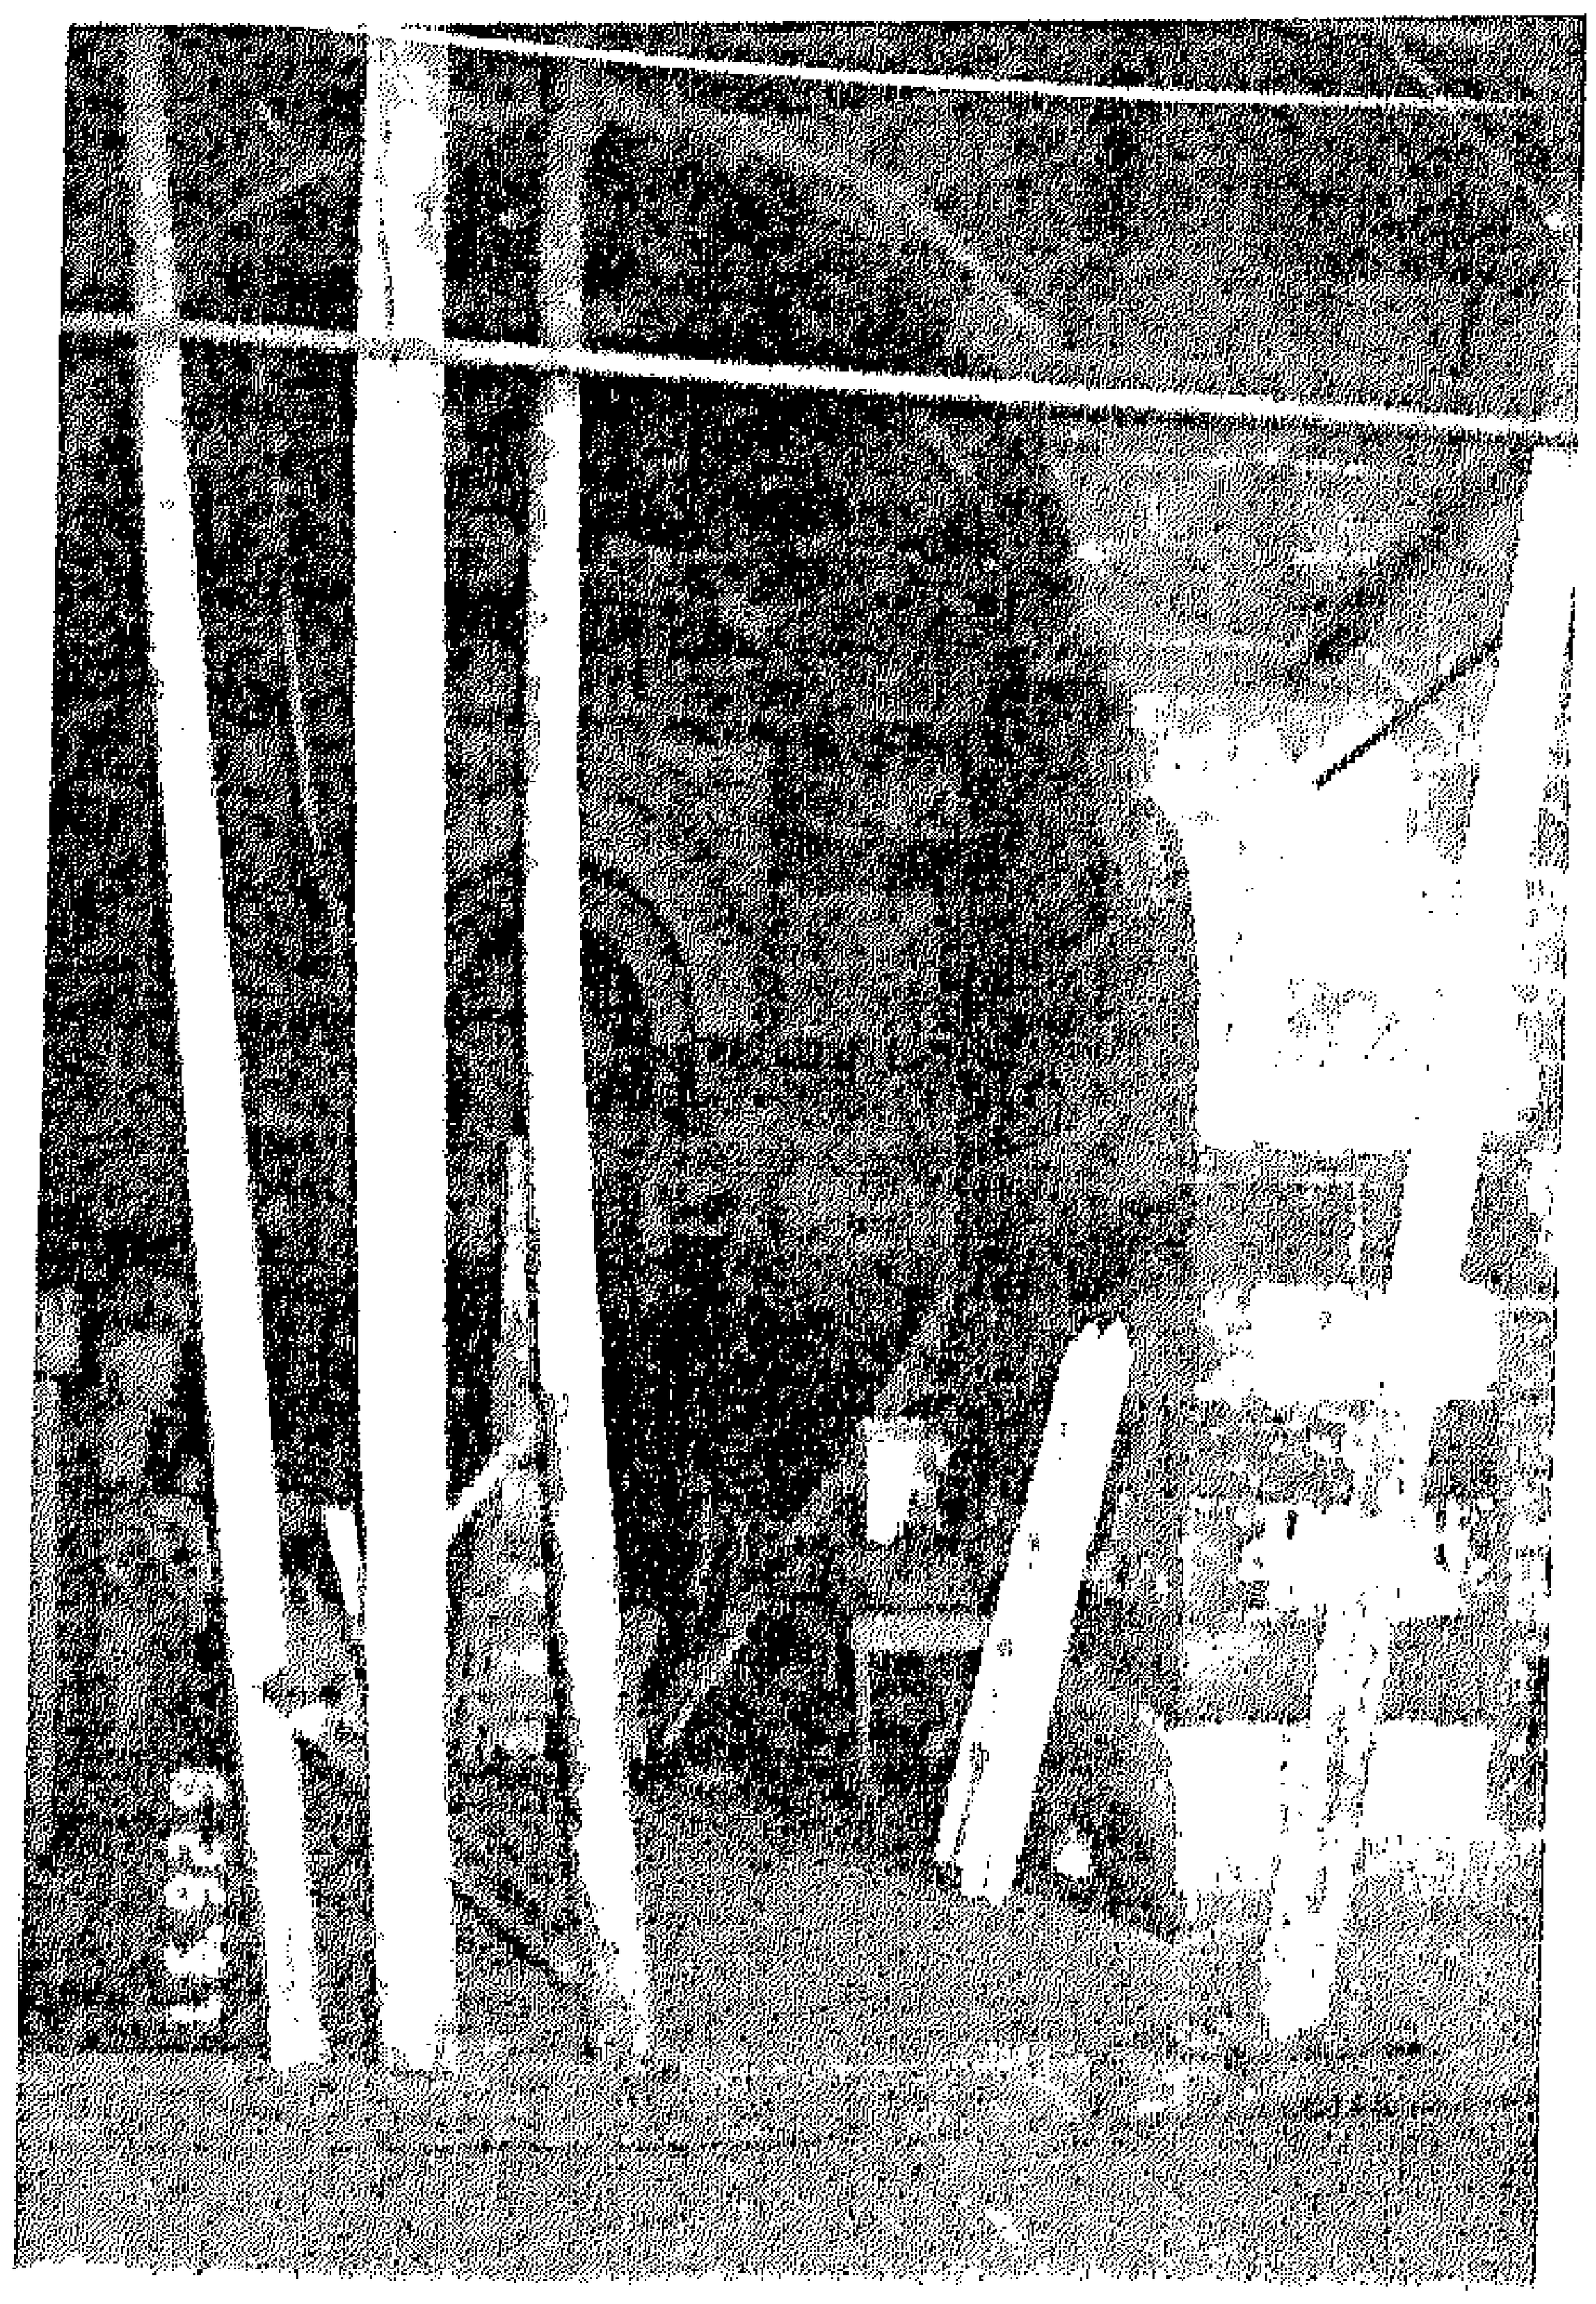
صورة رقم (٧٧) توضح عدم ملائمة شارع السروجية
لسير وسائل النقل لضيق مساحته

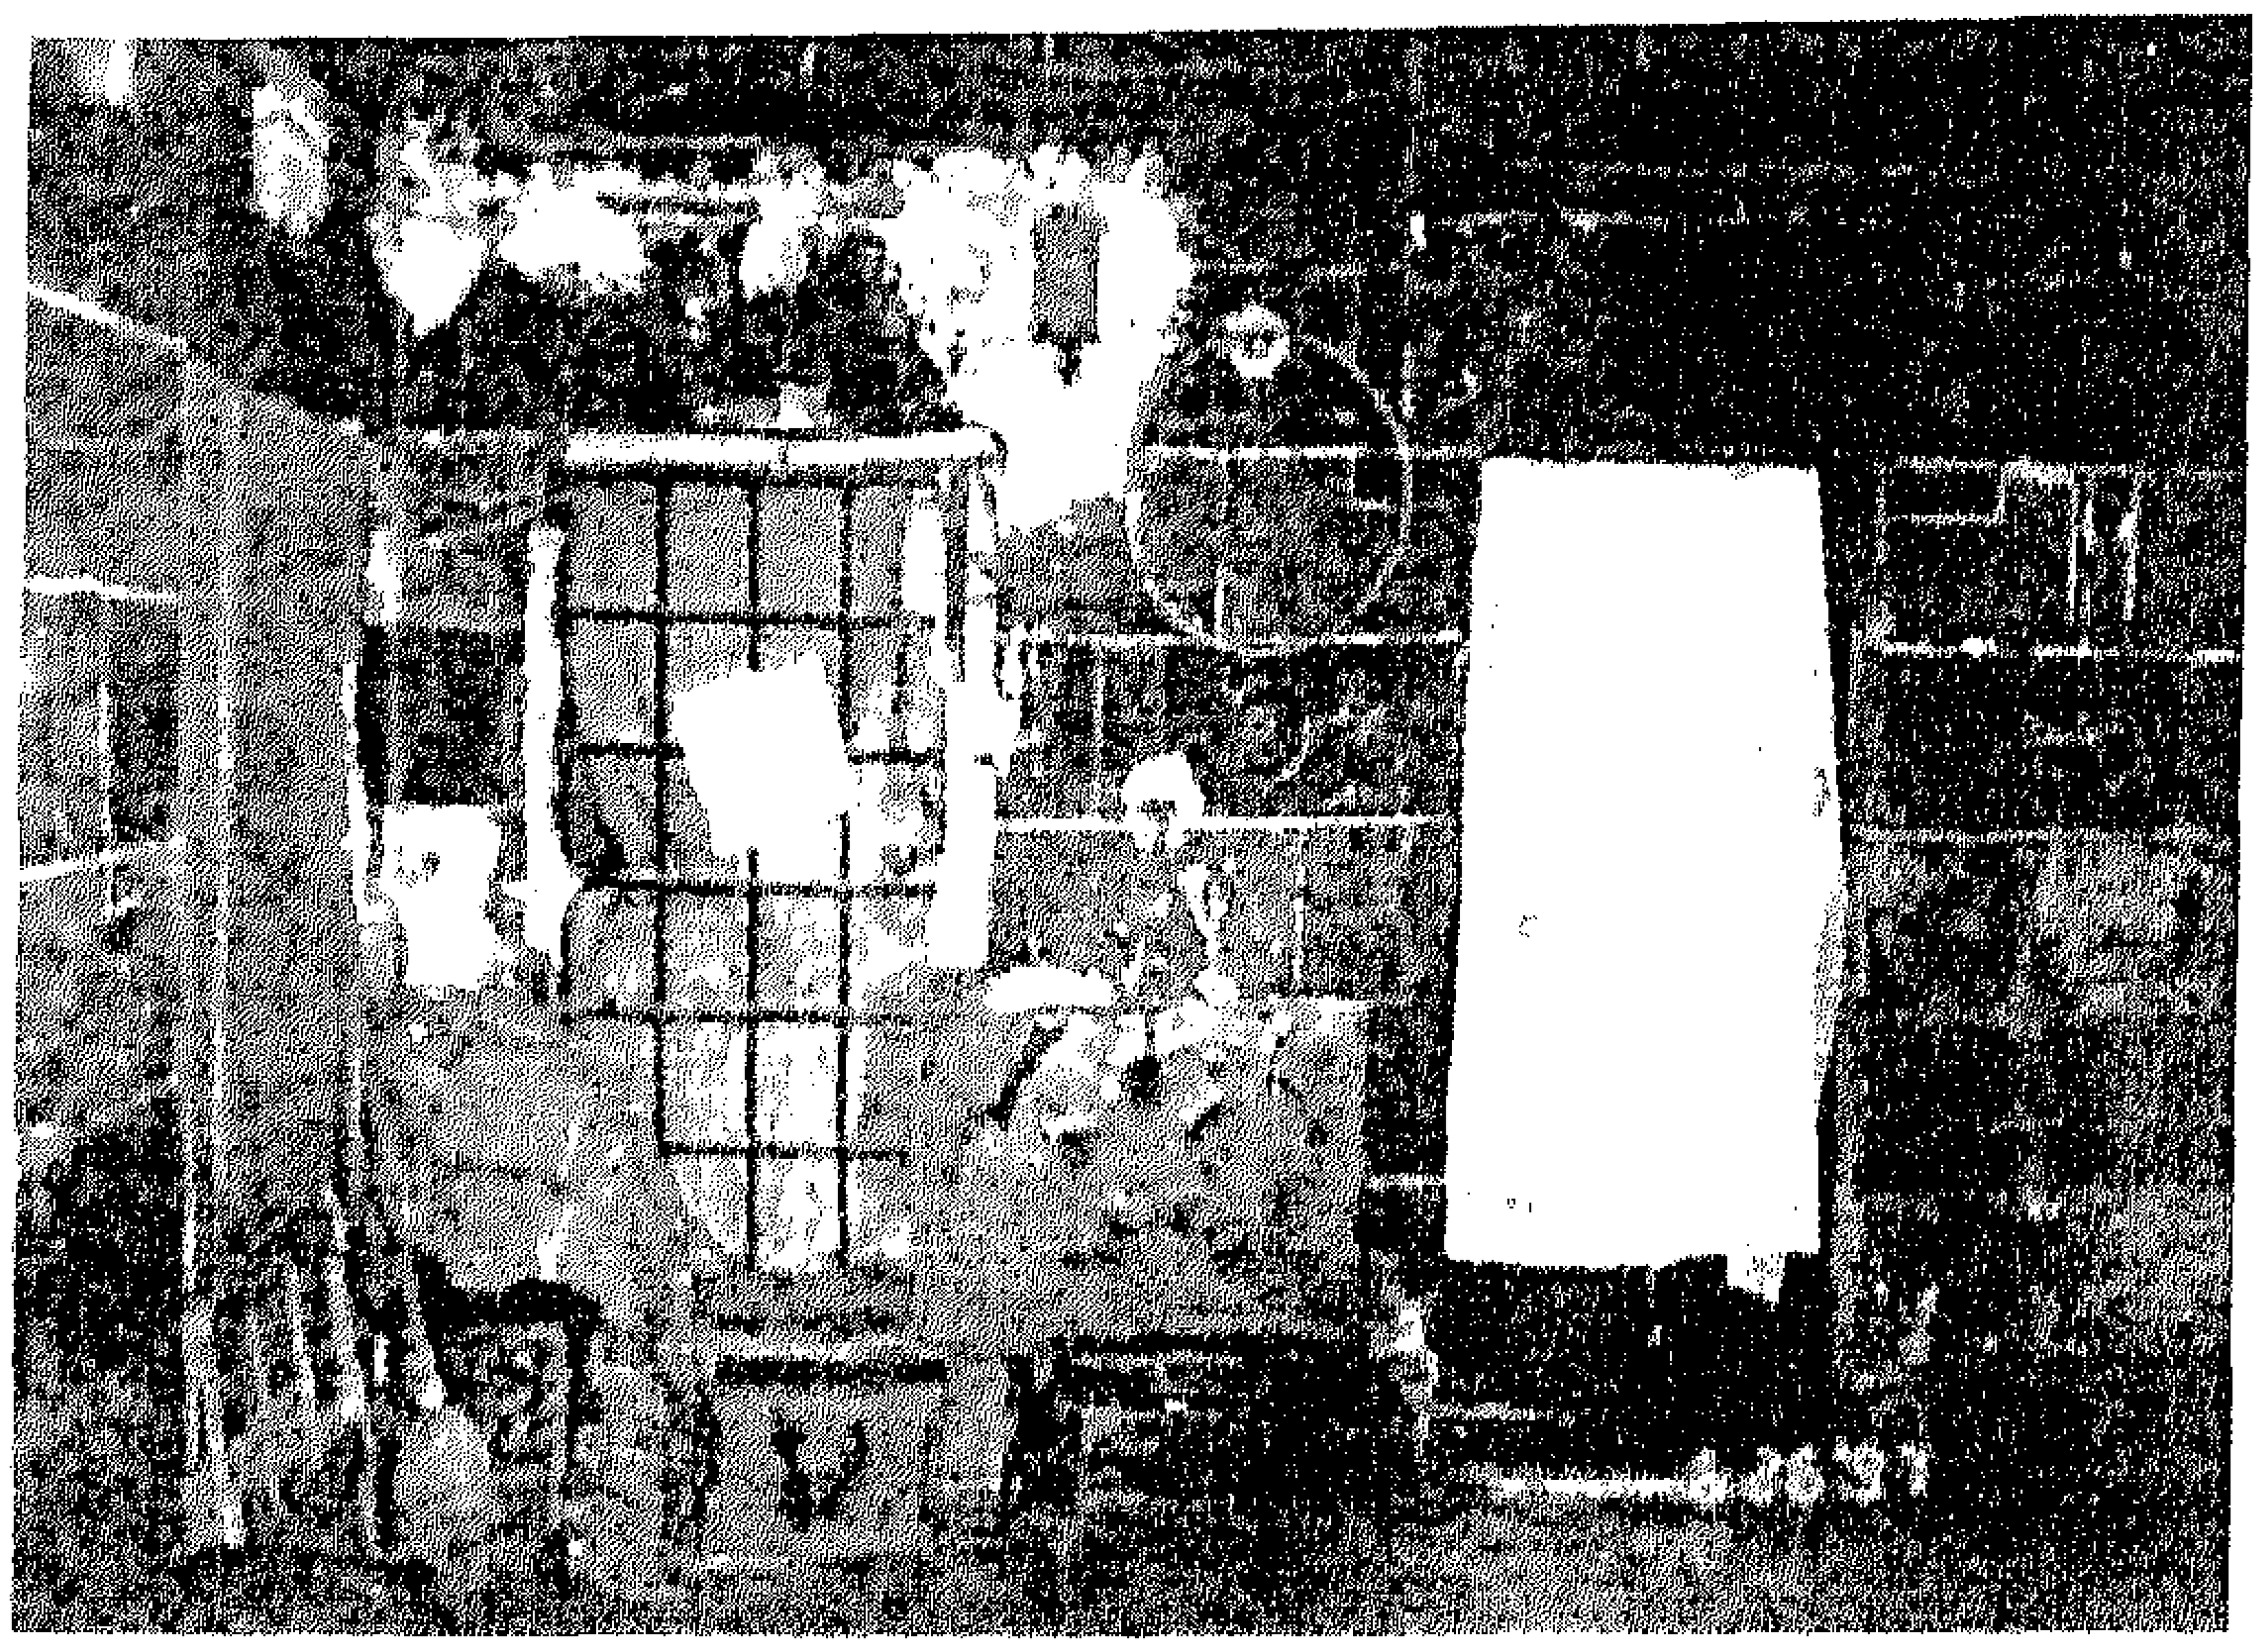
صورة رقم (٨١) توضح مخلفات وأخشاب قديمة وإهمال
يعرض المبنى للخطر

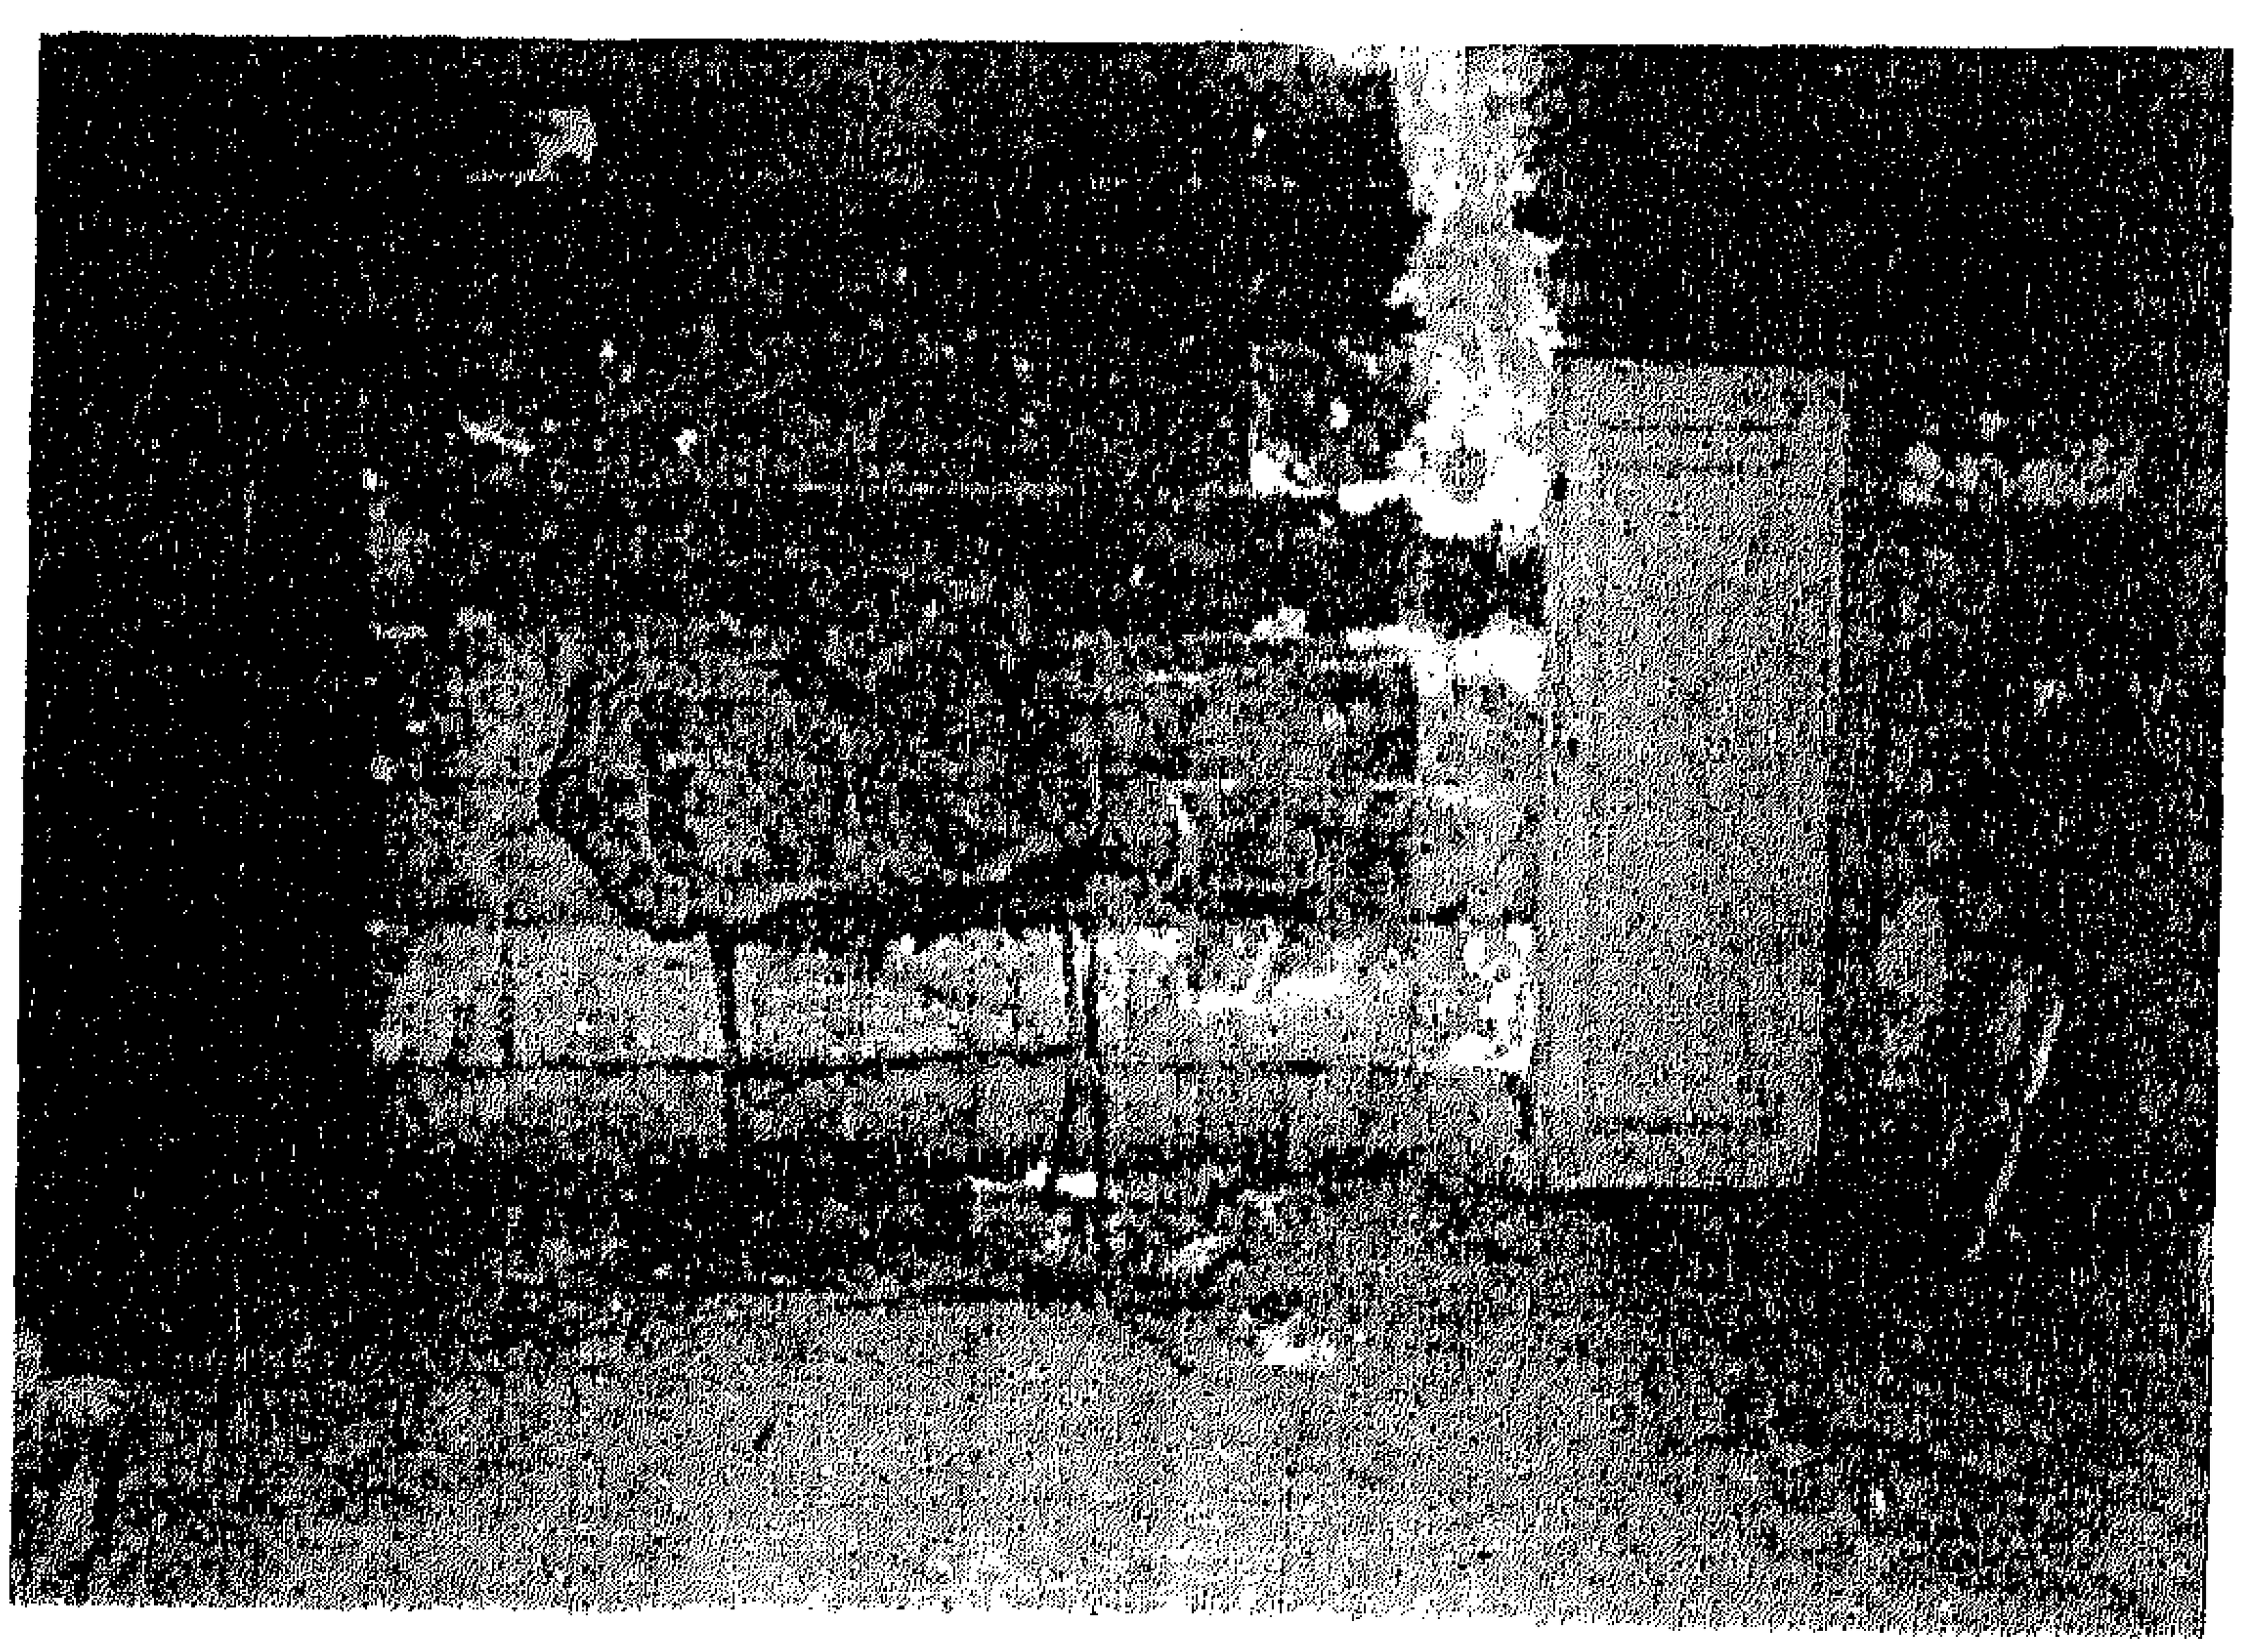
صورة رقم (٨٢) توضح إنتشار الأتربة والإتساخات بالمبنى
